佐賀県鳥栖市に造成されたビオトープ水田に発生した水生植物と湿生植物

上 赤 博 文

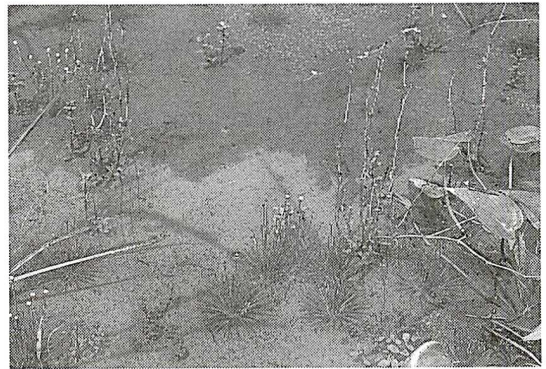
図4 ビオトップ水田に発生した植物 (1998. 8. 26)。水中には、コナギ、ミゾハコベ、キカシグサ、アゼナ、アブノメ、ホシクサ属が見える。

造成後の水田には思ったよりも早く水生植物、湿生植物が発生した。1998年8月26日に調査したときには、水中にタマガヤツリ、ミズマツバ、ホソバヒメミソハギ、ミゾハコベ、ホタルイ、コナギ、キカシグサ、アゼナ、アブノメ、マツバイ、イボクサ、イ、ホシクサ属の13種類が確認された。水は透きとおりで、まるで水中花を見ているようであった（図4）。ほとんどが水田雑草であることから分かる通り、眠っていた埋土種子が約40年ぶりに目覚めたと考えられる。福井県中池見では、耕作放棄され昔の面影を無くしていた水田を利用して試験的に維持管理を実施したところ、環境庁がレッドリストに評価した6種を含む32種の水生植物が確認されている（下田ほか, 1999）。中池見でも1970年頃から減反政策に伴い耕作放棄されてきた経過があり、発生した水生植物は放棄水

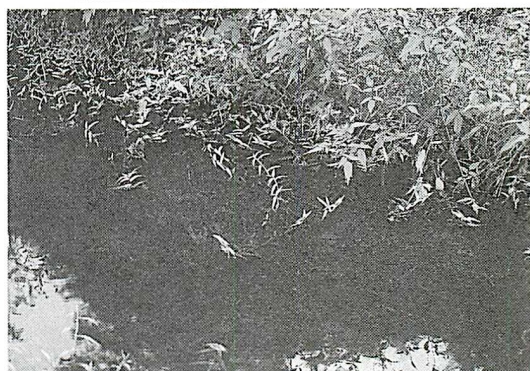
- 図5(上) 2年目のビオトープ水田1 (1999. 9. 25). 植物は水際だけで、水中には昨年生育した植物の遺体がパッチ状に見える。
 図6(下) 2年目のビオトープ水田2 (1999. 9. 25). 水際にイボクサやアメリカセンダングサなどが生育している。

ところが、1999年は状況が一変した。2年目は1年目より植生が多様化するだろうと期待していたのだが、水中には5月になっても6月になってもほとんど植物が発生せず、水際だけに水辺の植物が生育した（図5・6）。水底には1年目に生育していた植物の遺体が黒く堆積していた。9月25日の調査では、主な植物はミゾソバ、アメリカセンダングサ、イボクサ、コナギ、ミゾカクシの5種類で、ホタルイ、アブノメ、イ、キシウス

ズメノヒエ、ヒメガマ、ポントクタデ、オオイヌタデが数個体ずつ生育していた。1年目はほとんど沈水状態（沈水植物とは限らない）であったが、2年目は大部分抽水植物であった。
